Incendie de Notre-Dame de Paris

Evolution de la situation de reconstruction

Une synthèse des articles sur le sujet de [monumental]* de 2019 à 2021

par Gérard Mouillaud, président de l'ADASTA

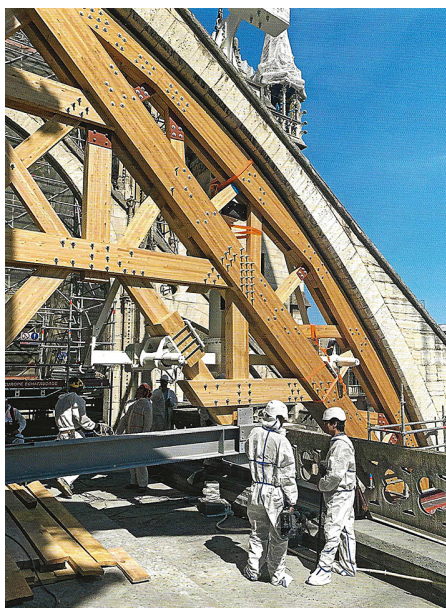
Il a fallu commencer par le renforcement des arcs-boutants, éléments principaux dans la tenue de la construction.

Ne pas oublier que ces arcs sont à la base de la résistance des constructions gothiques qui se caractérisent par des murs fins et hauts.

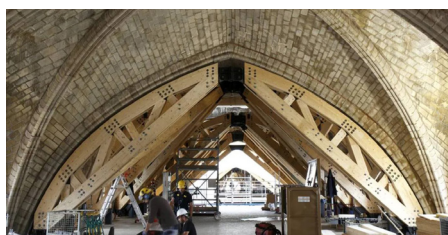
Côté renforcement, fin 2021, sept voûtes du chœur du bras nord de la nef et du transept avaient été étayées. Elles reposent sur des cintres en bois avec vérins hydrauliques.

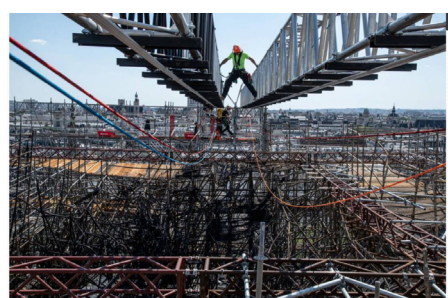
La première intervention concernait le démontage de l'échafaudage de la flèche. Celui-ci avait été mis en place en vue d'une restauration programmée de la flèche. Nous laissons à l'enquête le soin de déterminer si les travaux concernés sont à l'origine de l'incendie.

Cet échafaudage a considérablement souffert de l'incendie car la température de déformation de l'acier se situe entre 1050°C et 1300 °C.

Il s'en est suivi une déformation globale avec instabilité et des tubes plus ou moins soudés. Des

cordistes ont dû procéder à plusieurs mois de multiples amarages et découpes.

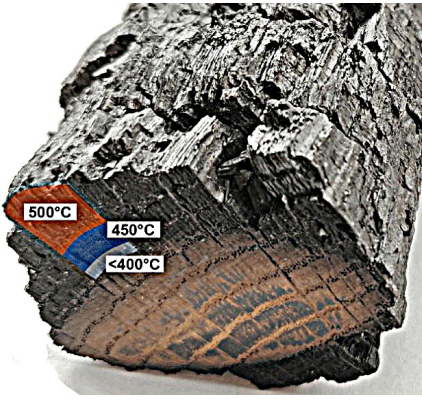
Une courbe d'étalonnage a donc été construite à partir de la carbonisation entre 500 et 1300°C de morceaux de chêne non brûlés lors de l'incendie du 15 avril 2019 et déterminée par paléothermométrie Raman

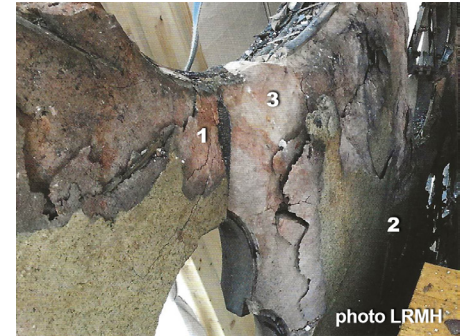
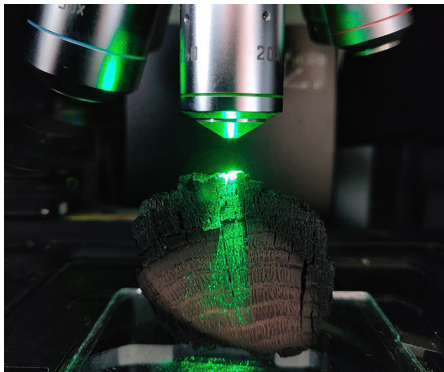
Sur cet oculus particulièrement touché on voit bien l'évolution attendue pour une surface calcaire portée à haute température :

250-300°C - [1] Rubéfaction : la goethite beige (hydroxyde fer α -FeOOH) se transforme en hématite (α -Fe₂O₃) rouge.

400-700°C - [2] Noircissement par combustion en milieu réducteur (absence d'oxygène) des matières organiques donnant un dépôt noir de carbone minéral dans les porosités de la pierre.

700-900°C - [3] Blanchiment par décarbonatation de la calcite (CaCO₃) en Chaux vive (CaO) :

La couche est millimétrique mais le problème de la chaux vive est sa structure pulvérulente. Lors de l'intervention des pompiers, l'eau d'extinction a transformé la chaux vive en chaux éteinte selon une réaction exothermique et une augmentation du volume de 20%. Il s'en est suivi une dislocation et un foisonnement de la surface entraînant une réduction de la résistance de la pierre.

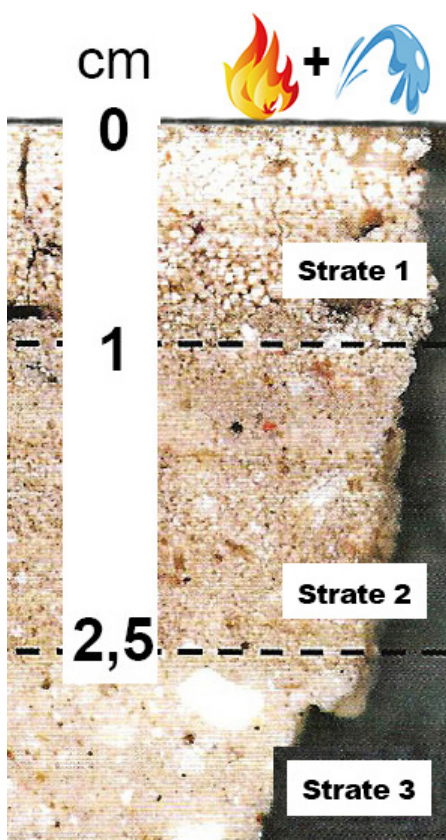
Examen d'une coupe effectuée sur la chape :

Sur la surface touchée par les flammes, puis par l'eau d'extinction on trouve un dépôt vert olive < 1mm et des particules de suie, Pb, PbO...

Strate 1

- gypse majoritaire + anhydrite II
300°C atteints puis réhydratation forte

Strate 2

- gypse majoritaire + semi hydrate
120°C atteints mais <300°C
une partie du gypse s'est hydratée

Strate 3

- idem strate 2 mais plus de semi-hydrate
120°C atteints mais pas d'action de de l'eau d'extinction

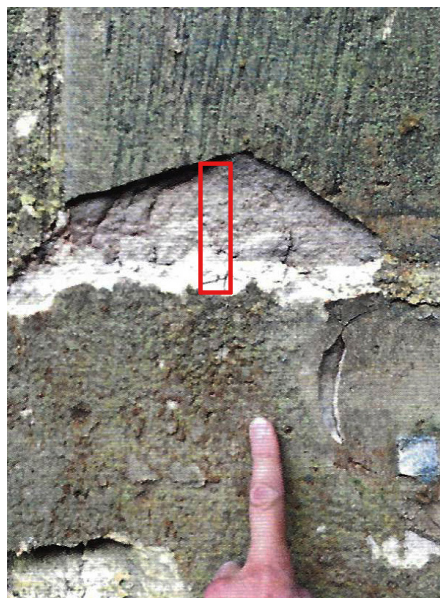
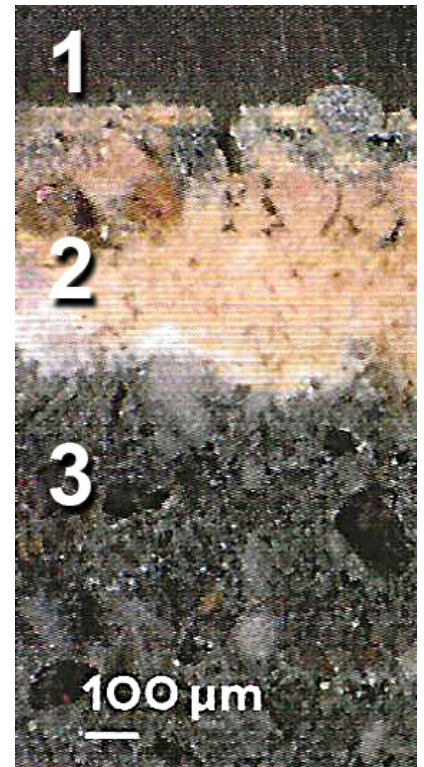
Sur un des murs où apparaissait la couleur verdâtre il a été prélevé un échantillon de 1 cm d'épaisseur environ (zone de prélèvement). La coupe, en épaisseur, montre :

1 - Une couche discontinue de 100µm avec une bille de plomb.

C'est un dépôt friable jaune à vert olive de 0,1 mm à quelques

millimètres : tapis irrégulier de polyèdres (grains de quartz) et de microsphères (Pb métal, α -PbO, β -PbO) de 0,1 à 1 mm de diamètres

2 - Une couche de pseudomorphose de 600µm.

La présence d'un grain de quartz montre que la structure de la pierre n'a pas été changée mais seulement sa nature chimique. C'est une zone de transformation liée à l'interaction de la chaux CaO et de la vapeur de plomb au-dessus de 700-800°C. Cette pseudomorphose est inédite. Il s'agit de la formation d'un Orthoplombate de calcium (Ca_2PbO_4).

3 - La pierre est noircie car portée à plus de 400°C.

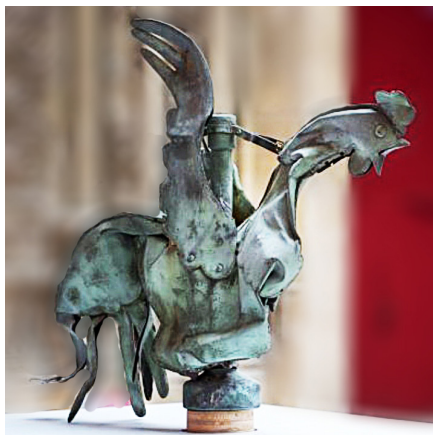
Situé au sommet de la flèche le coq a été sauvé par l'effondrement de celle-ci et sa chute dans la nef. Il en est ressorti seulement cabossé. Sans cela il n'aurait pas résisté à la température car le cuivre fond à 1085°C

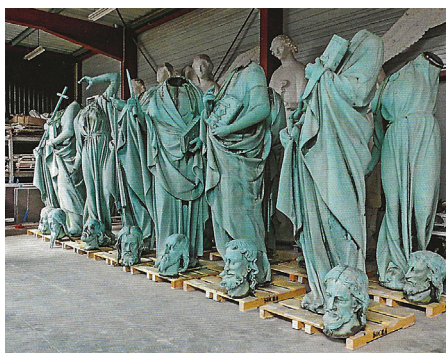
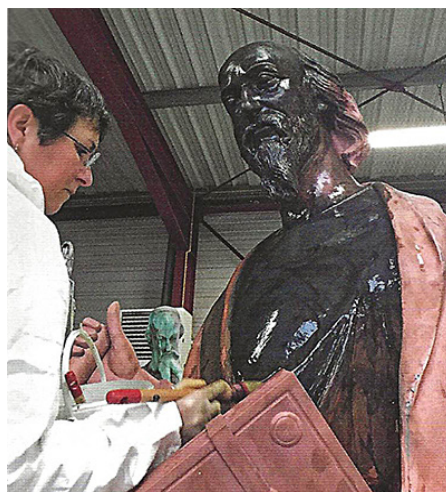
Elles avaient été descendues le 11 avril 2019 en vue d'une restauration prévue sur trois ans! Toutes ne seraient pas tombées avec la flèche et auraient fondu.

Ces statues sont creuses et les feuilles de 1 mm de cuivre repoussé sont soutenues par une structure métallique (comme le sera la statue de la Liberté en 1886).

Les peaux de cuivre avaient été recouvertes (en 1880 ou 1935-37), y compris les zones de brasure, d'une formulation à base de brochantite ($\text{Cu}_4\text{SO}_4(\text{OH})_6$), sulfate hydraté qui résulte de l'oxydation naturelle du cuivre et présentent des éclats de couleurs différentes. Elles sont restaurées par l'atelier de la SOGRA, à Marsac-sur-l'Isle, selon :

- traitement des armatures internes par phosphatation, revêtement époxy et peinture polyuréthane afin d'éviter l'électro-corrosion due au contact fer-cuivre),

- sur les plaques de cuivre, application d'une patine brune (sulfure et polysulfure de potassium puis couche de dichromate d'ammonium passée et chauffée au chalumeau et couche finale de cire).

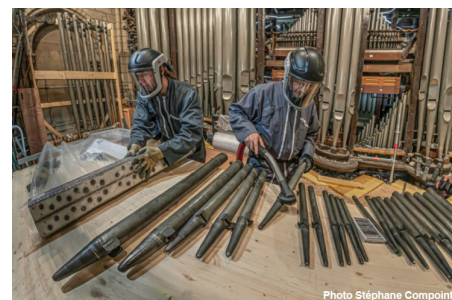
Les tuyaux ont été recouverts d'un dépôt de suie, de Pb et PbO. Ils ont souffert des fortes variations thermiques notamment, après coup, lors de la canicule de juillet 2019.

Les opérations de démontage et nettoyage sont faites par deux équipes de 5 facteurs d'orgue équipés de masques à ventilation assistée.

Le marché de restauration est confié aux ateliers Cattiaux-Chevron (tuyaux bois et métal) et Quoirin et à la Manufacture languedocienne des grandes orgues (parties mécaniques). Le buffet reste *in situ* pour être traité. Les travaux, sous la direction de Christian Lutz et Éric Brottier, ont débutés en octobre 2021 et vont durer jusqu'au printemps 2024.
