Incendie de Notre-Dame de Paris

Evolution de la situation de reconstruction

Une synthèse des articles sur le sujet de [monumental]* de 2019 à 2021

par Gérard Mouillaud, président de l'ADASTA

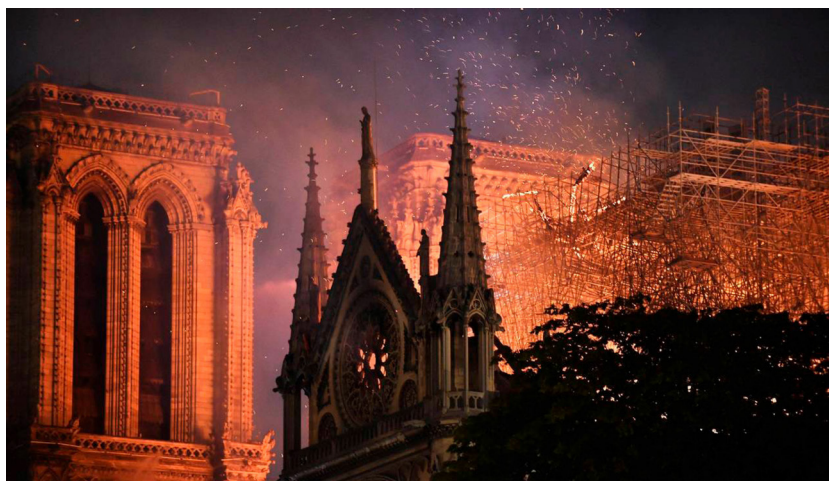
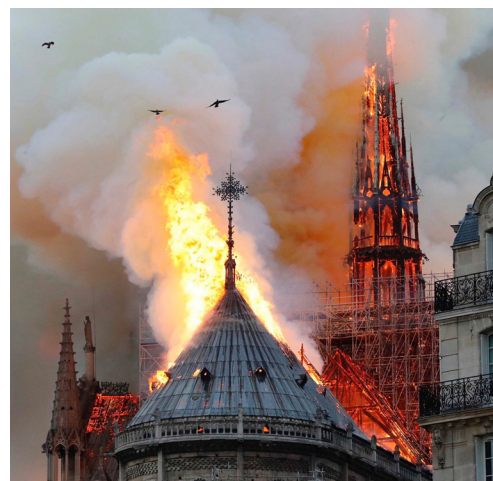
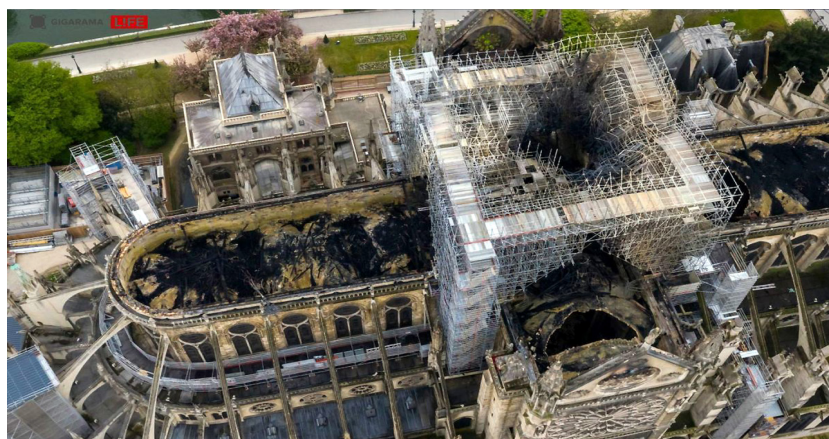
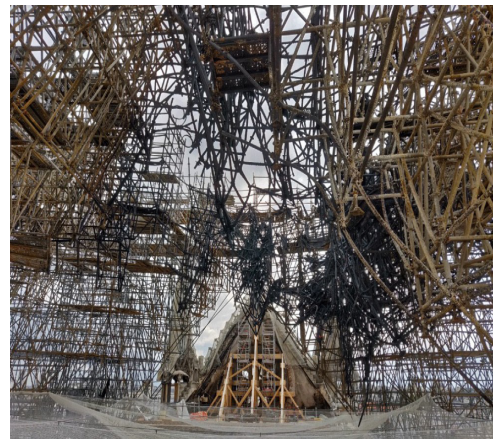
Cette sélection de photos impressionnantes est suffisante, mais nécessaire, pour résumer l'ampleur de l'incendie du 15 avril 2019. On imagine les dégâts conséquents et les obstacles rencontrés pour faire un bilan des avaries et décider des bonnes actions à mener pour la remise en état du monument.

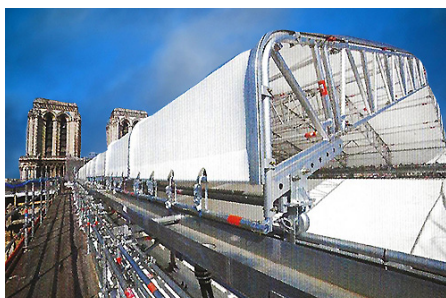
Il est compréhensible que les travaux ne pouvaient s'envisager tant que les matériaux étaient saturés ou dans un état de déséquilibre hydrique marqué. L'eau d'extinction avait été évacuée et en partie évaporée mais des intempéries sur des zones mal pro-

tégées avaient provoqué des infiltrations. Ce n'est que depuis août 2021 que la mise hors d'eau totale des parties hautes de l'édifice est assurée avec la pose d'un parapluie coulissant sur la nef, le chœur et la croisée et de bacs aciers sur le transept.

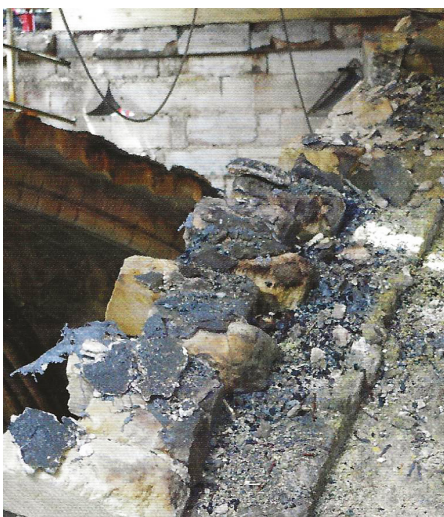
Sur cet oculus particulièrement touché on voit bien l'évolution attendue pour une surface calcaire portée à haute température :

700-900°C - [3] Blanchiment par décarbonatation de la calcite (CaCO₃) en Chaux vive (CaO) :

La couche est millimétrique mais le problème de la chaux vive est sa structure pulvérulente. Lors de l'intervention des pompiers, l'eau d'extinction a transformé la chaux vive en chaux éteinte selon une réaction exothermique et une augmentation du volume de 20%. Il s'en est suivi une dislocation et un foisonnement de la surface entraînant une réduction de la résistance de la pierre.

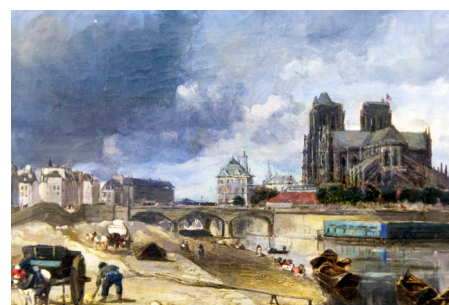
Une peinture de Johan Barthold Jongkind en 1852 prouve l'absence de flèche sur la cathédrale. La nouvelle flèche sera commencée par JBA Lassus en 1853 et poursuivie par Viollet-le-Duc jusqu'à son décès en 1857. Elle est inaugurée le 15 août 1859.
